Update 11-1-18

Weer containers over boord! Dit gebeurt vaker, maar deze keer vlak bij met enorme vervuiling van de waddenkust.

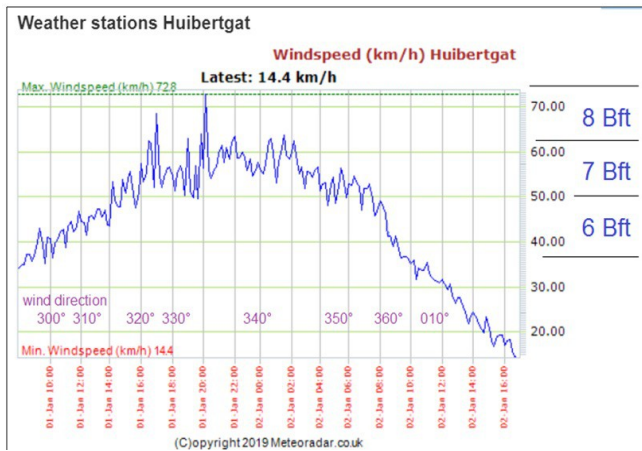
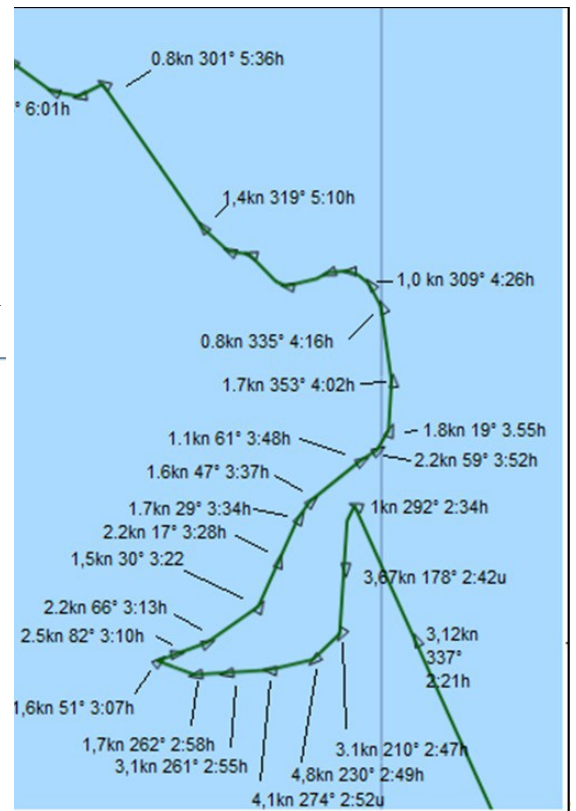
Opmerkelijk is dat het weer voor zo'n groot schip als de MSC Zoe (395x59x12,7m) niet tot zulke grote problemen had mogen lijden bij NW6 later bfd 7. MSC Zoe vaart langzaam. Opvallend is het verleggen van de koers naar NW vlak na middernacht; mogelijk na het verlies van een groot aantal containers. De stormachtige wind neemt dan af. Het schip ligt ook even stil.

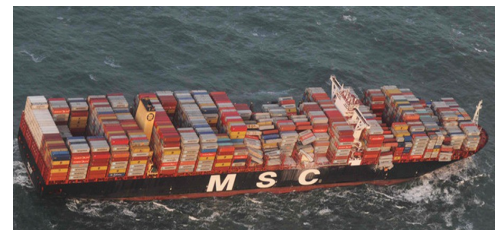
MSC Zoe vervolgt langzaam de weg naar Bremerhaven, de eindbestemming van de reis en meert er met de zo te zien minst beschadigde containerstapels langs de kade.

In tegenstelling tot de twee voornoemde veronderstellingen valt op dat vooral 40 voet containerbay's midscheeps schade hebben. Verder valt op dat hierbij de onderste containers in de betreffende bay's bezweken zijn, terwijl de containers erboven nog nagenoeg onbeschadigd met twist locks aan elkaar gekoppeld liggen! Dit opmerkelijke feit blijkt duidelijk uit de foto's. Ook een lashing van de vijf stacks boven de cel guides is niet te zien op de foto's.

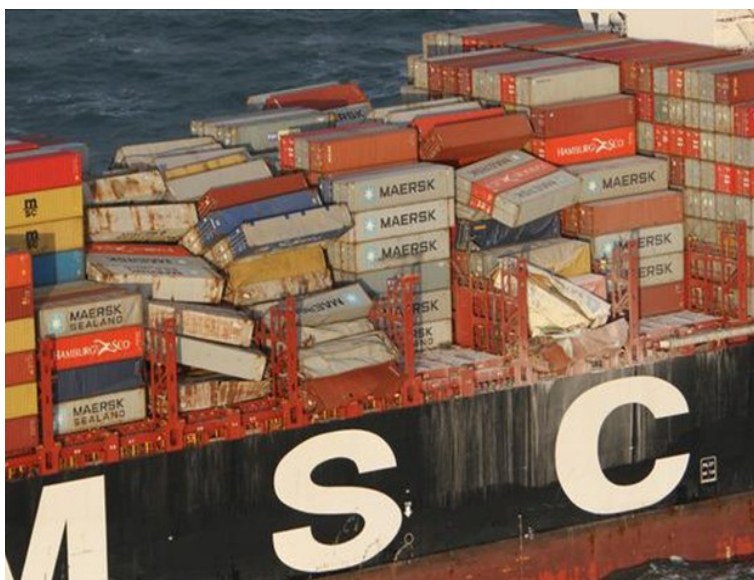
Met het programma CONFOR is te simuleren, dat bij 8 containers in een stack in de zijde de toelaatbare belastingen dikwijls worden overschreden. Vooral 40 voeters zijn bijzonder kwetsbaar!
