Update 11-1-18

Weer containers over boord! Dit gebeurt vaker, maar deze keer vlak bij met enorme vervuiling van de waddenkust.

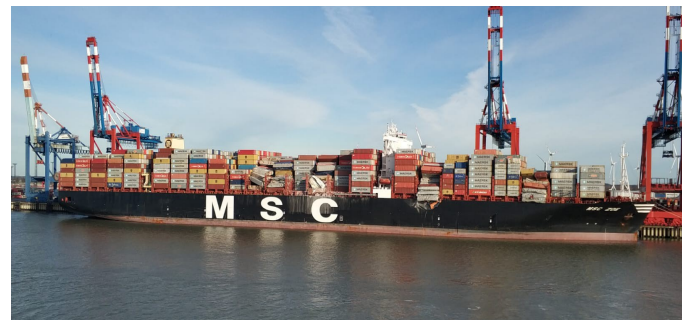
In tegenstelling tot de twee voornoemde veronderstellingen valt op dat vooral 40 voet containerbay's midscheeps schade hebben. Verder valt op dat hierbij de onderste containers in de betreffende bay's bezweken zijn, terwijl de containers erboven nog nagenoeg onbeschadigd met twist locks aan elkaar gekoppeld liggen! Dit opmerkelijke feit blijkt duidelijk uit de foto's. Ook een lashing van de vijf stacks boven de cel guides is niet te zien op de foto's.
